Tõsise lennuintsidendi uurimise aruanne

Tallinna lennuväli, 30.12.2011

Sündmus: Õhukütõus ilma stardiloata
Koht: Tallinna lennuväli
Aeg: 30.12.2011 kell 15:08LT

Õhusõiduk:
Tüüp: AgustaWestland AW139
Tootja: AgustaWestland NV, Itaalia
Registreering: ES-PWA

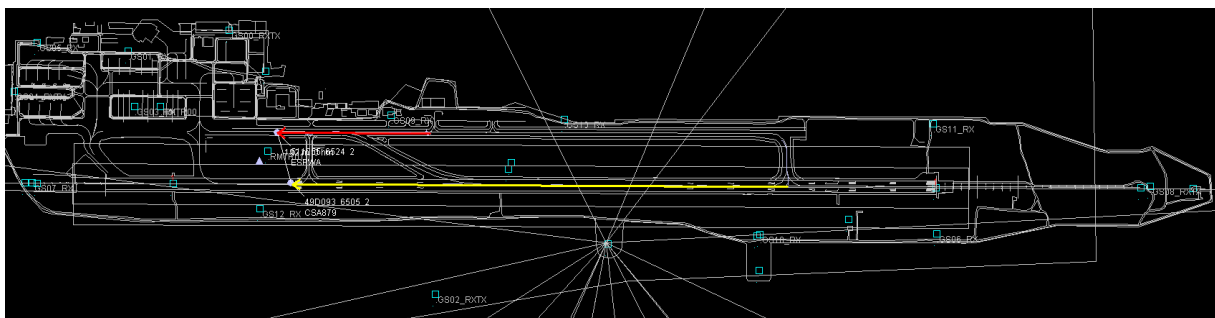
ES-PWA (punane joon) ja OC-NEN (kollane joon) trajektoorid ajahetkel 15:12:36 (EANS SMR)

Decision Point), Ajahetkel 15:12:36 oli helikopteri kõrgus 100 jalga (30 m) ja rajalt startiva lennuki kõrgus 72 jalga (22 m) raja pinnast. Samal ajal kutsus Tallinna Torni lennujuht helikopterit ning palus püsida rajast põhja pool.

Maaseireradari jälgimissüsteem ei andnud hoiatust kahe paralleelsel trajektooriga lähestikku lendava õhusõiduki kohta.

ka mittelõikuvate ennustatavate trajektooridega, kuid ohtlikult lähedal ning õhus olevate õhusõidukite suhtes väljastatakse lennujuhile ohumärguanne.

Lennuliiklusteeninduse AS-le:

Kaaluda võimalust maaseire-radari automaatse hoiatus-süsteemi häälestamiseks nii, et
