Lennuohutusjuhtumi eksperthinnang

ECCAIRS number	ECCAIRS NR on EE509/270817/LOC-I
Koht	EERA
Aeg	27.08.2017, ca 1927 kohaliku aja järgi
Õ/S registreering	ES-KTT
Kokkuvõte	<p>27. augustil 2017.a kell 19:27 kohaliku aja järgi toimus Kuusiku lennuvälja lähedal lennuõnnetus isehitatud motoriseeritud deltaplaaniga, registrinumber ES-KTT. Õnnetuses hukkus kaks inimest.</p> <p>Tulenevalt Ohutusjuurdluse Keskuse (OJK) juurdluskohustust reguleerivatest rahvusvahelistest regulatsioonidest ICAO Annex 13 ja EU 996/2010 ei ole OJK'i toimunud õnnetusjuhtumi uurimiseks juurdluskohustust, kuid arvestades traagilise juhtumi asjaolusid, on OJK koondanud juhtumi kohta alljärgneva faktilise materjali, võimaldamaks sarnaste õhusõidukite käitajatel tarvilikke lennuohutust suurendavaid korrektiivmeetmeid välja töötada ja rakendada.</p>
Juhtumi kirjeldus	<p>27. augustil 2017.a. kell 17:00 startis motoriseeritud deltaplaan Kosu külast, Kuusalu vallast Kuusiku lennuväljale. Ligikaudu kella 19:00 ajal sooritati õhusõidukiga huvilende Kuusiku lennuväljal ja selle ümbruses. Kuusiku lennuvälja maandumisrada oli kuiv, CAVOK, sademed: 0,0; tuul 06/1,4G2,2.</p> <p>Õhusõiduki piloot (mees, 58a) omas kehtivat üliker

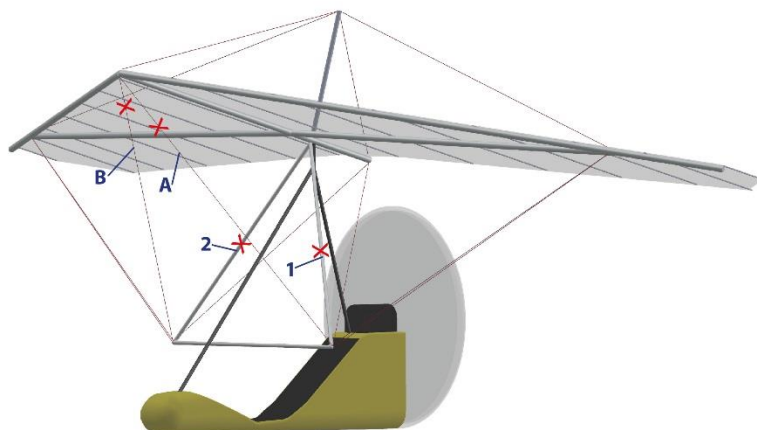
õhusõiduki konstruktsioonis trapetsi torud (1 ja 2) ning katkesid trossid (A ja B) (joonis 1, joonis 2, joonis 3).

Joonis 1. Motoriseeritud deltaplaanil purunenud komponendid

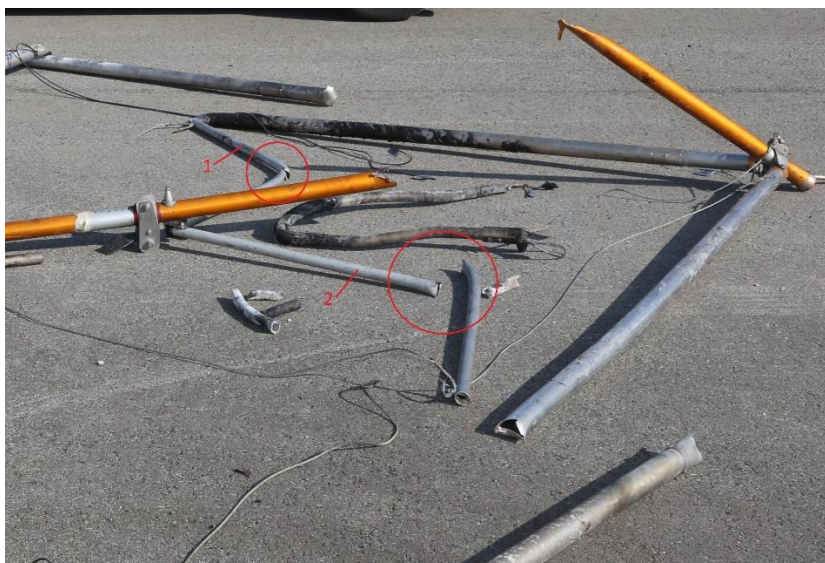
Joonis 2. Purunenud trapetsi torud

Tekkinud vigastuste alusel võib järeldada, et kõrgust vähendades suurenes oluliselt õhusõiduki kiirus ning pikeest väljudes nõtkusid esmalt tõstejõu (F_t) ja raskusjõu (F_r), mõjul survejõududega koormatud trapetsi torud 1 ja 2 (joonis 4). Torude nõtkumine ja purunemine võimaldas õhusõiduki tiival liikuda kiiresti suuremale kohtumisnurgale, mille tulemusel purunesid tõmbejõuga koormatud trossid A ja B ning õhusõiduki tiib deformeerus tõstejõu (F_t), moodustades nurga 130° (joonis 3).

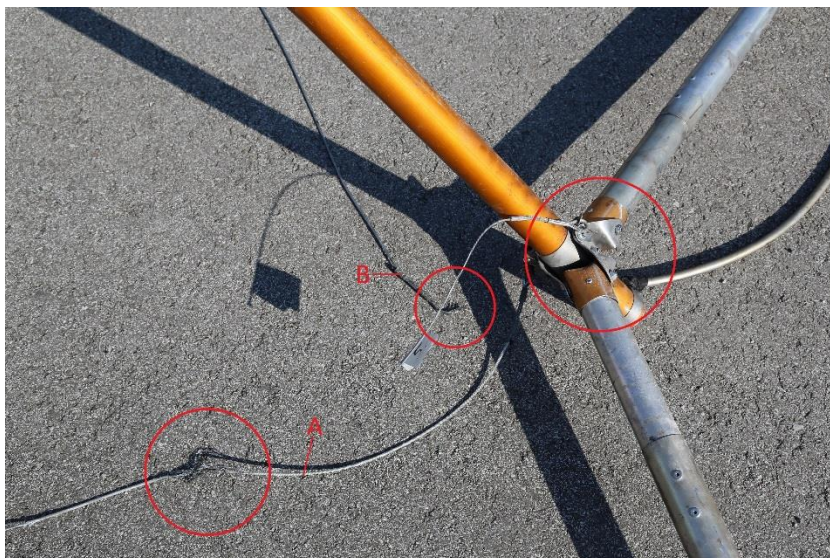
Joonis 3. Katkenud trossid, paindunud tiivakonstruktsioon

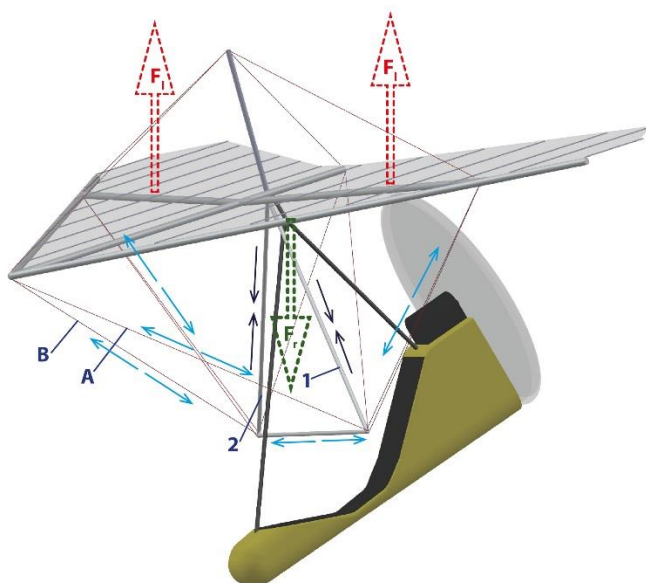
Joonis 4. Õhusõiduki konstruktsioonile mõjuvad jõud
