Lihtsustatud ohutusjuurdluse aruanne

M/L REGAL STAR ABIMASINATE SEISKUMINE JA KÄIKUVUSE KAOTAMINE

Ohutusjuurdluse aruanne M301018

Tallinn 27.02.2019

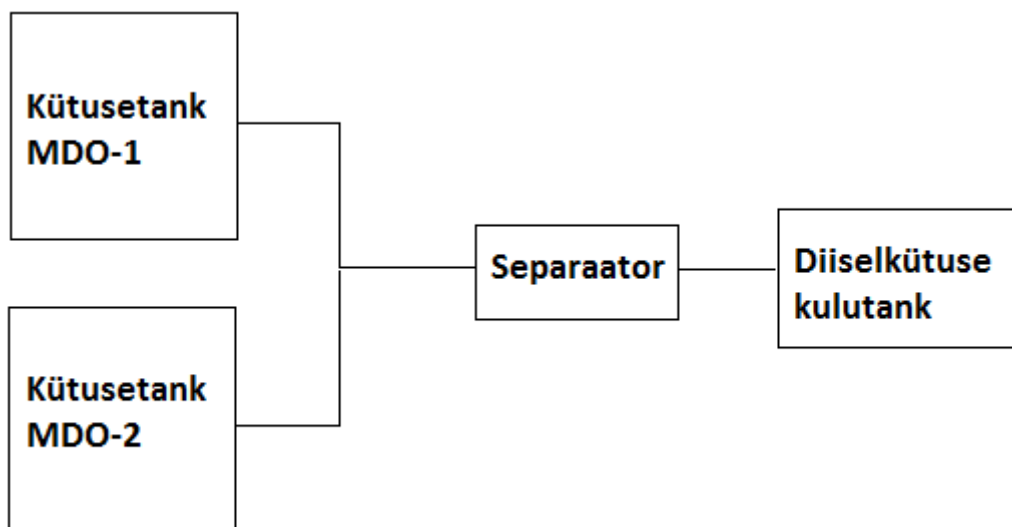
Vastavalt ettenähtud protseduuridele kasutati laevas diiselkütuse separaatorit enne kütuse kulutanki pumpamist. Eesmärgiks oli kütusest üleliigse vee eemaldamine. Kulutanki täitmist alustati kell 07:40 hommikul, kui laev oli veel merel ja suundus Kapellskäri. Esialgu võeti kütust tankist MDO-1 ning pumbati läbi separaatori edasi kulutanki. Sel ajal töötasid kõik käimas olevad abimasinad ilma probleemideta. Kell 10:40 suleti MDO-1 tanki klapid ja edasi pumbati kütust tankist MDO-2. Klappide avamine/sulgemine toimus läbi elektroonse juhtimise kolmanda mehaaniku poolt. Seda tehti masinaruumis olevast arvutist. Füüsiliselt ühtegi meeskonnaliiget separaatori juures ei olnud selle hetkel. Kütuseseparaatorilt oli võimalik jälgida kütust, mis voolab sellest läbi. Eeldatavasti oleks arusaadud, et tegemist ei olnud enam kütusega vaid separaator pumpas emulsiooni või puhast vett kulutanki. Vastavalt seletustele tuli kulutanki sette väljalaske kraanidest esialgu ainult vett. Ebakvaliteetse ja veega segunenud kütuse tõttu seiskusid ka abimasinad, põhjustades voolukatkestuse ning peamasinate seiskumise. Peale kontrollimist avastati, et vesi oli MDO-2 tankis. Vee kogust tankis hinnati 13-le tonnile. Separaatoril puudusid süsteemid, mis oleksid ennetanud veega segatud kütuse läbi pumpamist ning sattumist kulutanki.

Joonis 1: Laeva abimasinate ja katla diiselkütuse tankide skeem

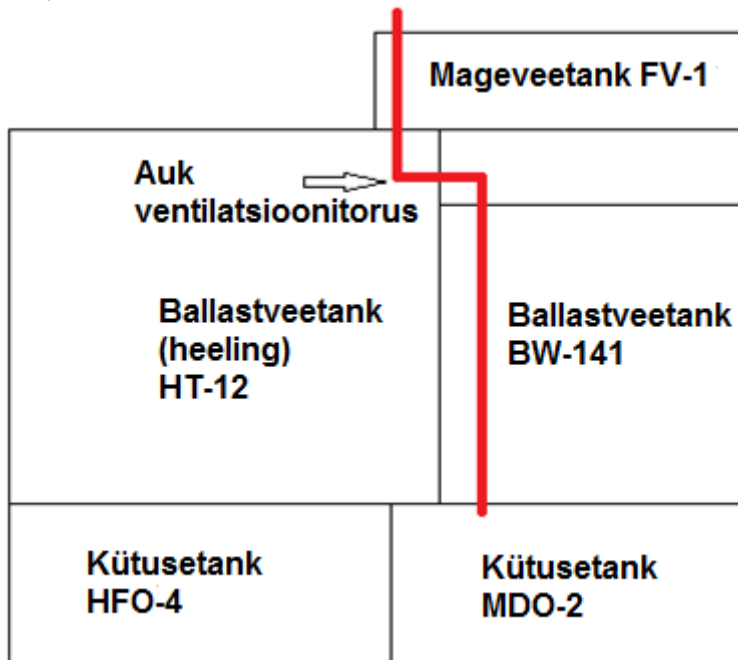
Vastavalt laeva ehituslikele joonistele pidi läbima kütusetanki MDO-2 ventilatsioonitoru ballastveetanke BW-14, BW-141 ja mageveetanki FW-1 ning suunduma läbi esimese ja teise teki otse vertikaals peatekile. Tegelikuses läbib ventilatsioonitoru ballastveetanke BW-14 ja BW-141. Teisel tekil, tanki BW-141 kohal on 90° liitmik ning toru suundub ballastveetanki HT-12. Seal asuvad kaks 90° liitmiku, mis suunavad toru vertikaalselt üles. Kahjustunud toruosad asusid tankis HT-12, ventilatsioonitoru 90° liitmikes. Augud olid tekkinud korrodeerumise tagajärjel. Laevas on kaks ballastveetanki (*heeling*), mida tähistatakse vastavalt HT-11 ja HT-12. Mõlemad tankid on omavahel ühendatud ning moodustavad kinnise süsteemi, kus summaarne veekogus jääb konstantseks. Neid kasutatakse sadamas laadimise/lossimise ajal ning merel kreeni korrigeerimiseks. Mõlemad tankid mahutavad 314,71 m³ vett. Vastavalt püstuvuse raportile oli õnnetuse ajal tankides kokku 431,14 m³ vett. Tanki MDO-2 ventilatsioonitoru läbib ballastveetanki HT-12 kõrgusel 6000 mm. See tähendab, et tanki täitmisel 6000 mm ehk 286,89 m³ ja üle selle hakkas vesi ventilatsioonitorus olevate avade kaudu kütusetanki MDO-2 voolama. Tankis HT-11 pidi samal ajal olema vett 144,25 m³ või vähem. Vesi võis sattuda tanki MDO-2 Paldiskis, ülesõidul Rootsi või laeva Kapellskäris lossides/laadides, kui kasutati antud süsteemi, et kompenseerida kreeni. Ohutusjuurdlluse käigus ei tuvastatud, mis hetkel sattus vesi MDO-2 tanki.

Joonis 2: Laeva kütusetanki MDO-2 ventilatsioonitoru asetus laeva külgvaates

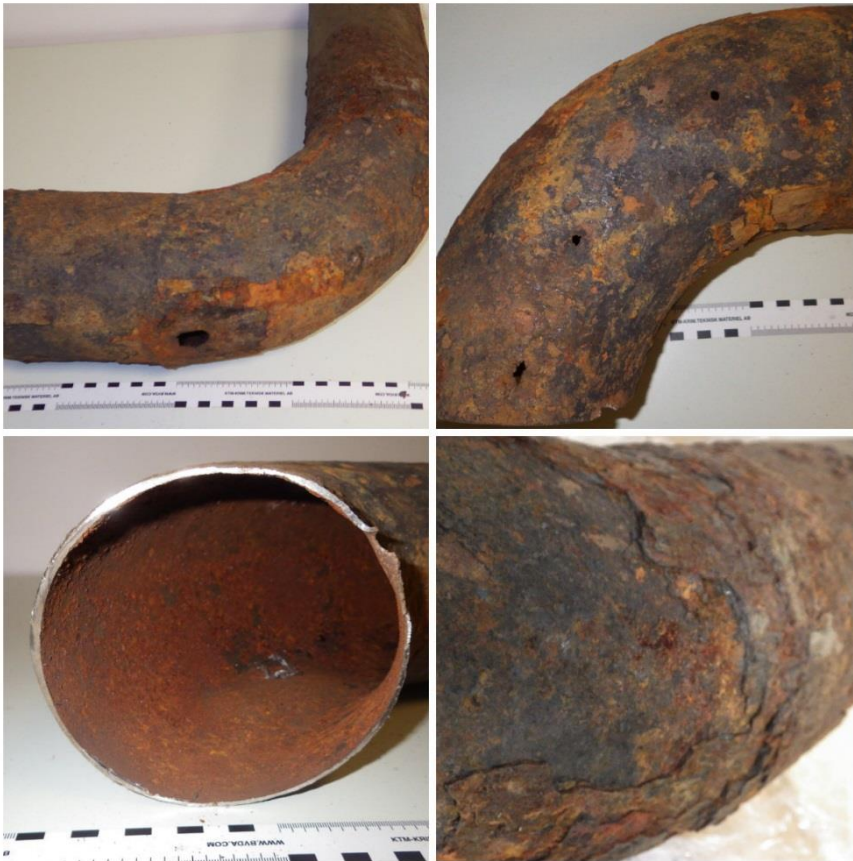
Merevee sattumise põhjus MDO-2 tanki selgitati välja hilisemal kütusetanki õhuga survestamisel, mille tulemusel leiti korrosiooni tagajärjel tekkinud augud kütusetanki ventilatsioonitorus. Kuna nimetatud toru läbis mereveega täidetud ballasttanki, siis teatud täituvuse korral hakkas vesi läbi ventilatsioonitoru diiselmootori kütusetanki lekkima. Korrodeerunud ventilatsioonitoru vahetati välja.

Vastavalt laeva ehituslikele joonistele, mis olid kinnitatud klassifikatsiooniühingu RINA (*Registro Italiano Navale*) poolt 1999. aastal oli ettenähtud diiselkütuse tanki ventilatsioonitoru läbimõõduks 139,7 mm ja seina paksuseks 6,6 mm. Lisaks pidi materjal vastama standardile EN 10305-1. Hetkel on laev registreeritud LR (*Lloyd's Register*) registris. Laev võeti klassifikatsiooniühingu poolt vastu kui „*as built*“, mis tähendab ehituslike erisuste aktsepteerimist. LR nõue kütusetanki ventilatsioonitorule, mis läbib ballastveetanki ning on läbimõõduga 139,7 mm peab olema seina paksusega 8,0 mm. Ventilatsioonitoru osa, mis asus tankis HT-12 oli läbimõõduga 139,7 mm ja seina paksusega 6,6 mm. Need parameetrid vastavad laeva ehituslikele nõuetele, kuid mitte LR klassifikatsiooniühingu kehtivatele nõuetele. Samad nõuded kehtivad ka ventilatsioonitoru liitmike kohta. Kasutatud liitmikud, milleks olid kaks 90° „põlve“, olid läbimõõduga 135-139,7 mm ja seina paksusega 1,5-3,5 mm. Korrosioon oli toru nii sisemisel, kui ka välimisel pinnal. Ei ole teada liitmike algne seina paksus, kuid toru ja liitmike korrosiooni kahjustustest tulenevalt ei vastanud suure tõenäosusega liitmike algupärased mõõtmed kehtivatele nõuetele. Sellise seina paksusega liitmikud ei olnud sobilikud antud keskkonda ja tulemuseks korrosiooni tagajärjel tekkinud kahjustused, mis viisid aukude tekkeni. Enamasti on veetanke läbivad torud värvitud ja tankidesse paigutatakse anoodid. Antud ventilatsioonitoru puhul on näha, et seda on värvitud, kuid ei ole teada millal teostati viimane hooldus. Antud tanki ei olnud paigaldatud anoode. Korrosiooni teket toru sisemuses kiirendas arvatavasti kondensaadi kogunemine toru horisontaalse osa sisse, mis oli

tingitud ebapiisavast kaldest ja toru liitmike vahelise osa väiksemast siseläbimõõdust. Nende tingimuste tagajärjel tekkis nn. kondensaadi tasku. Toru kaldele puudusid erinõuded. Väljastpoolt kiirendas protsessi ballastiks kasutatava merevee ja õhupiiril olev toru asukoht.

Foto 3: Korrosiooni tagajärjel kahjustunud kütusetanki MDO-2 ventilatsioonitoru

1. Diiselmootori süsteemi sattunud merevee, mille tulemusel toimus laevas voolukatkestus (*black out*). Selle tagajärjel seiskusid peamasinad ning laev kaotas juhitavuse. Seoses merepõhja eripäraga ja sügavusega ei õnnestunud ühte ankrut kasutades laeva peatada ja alus triivis majakale otsa.
2. Nõuetele mittevastavate toruliitmike ja mittedobivate ehituslike lahenduste kasutamise kütusetanki ventilatsioonitorus. Merevesi sattus kütusesse ventilatsioonitoru kaudu, mis läbis ballastveetanki. Toru liitmikud olid õhukese seinaga ja korrosiooni tulemusel tekkisid sinna augud, millest vesi liikus torusse.

1. Siiani ette võetud ohutusmeetmed:
 - 1) Täiendati masinate ettevalmistamise protseduuri nõudega juhtida vesi välja diiselkütuse kulutankidest enne laeva väljumist.
 - 2) Telliti separaatoritele paigaldamiseks alarmsüsteem, mis teavitab separaatoris oleva kütuse kvaliteedist.
 - 3) Vahetati välja ventilatsioonitoru kahjustunud osa.
 - 4) Kontrolliti vasakparda kütusetanki MDO-1 ventilatsioonitoru seisukorda.
