RAUDTEELIIKLUSÕNNETUSE UURIMISARUANNE

Raudteeõnnetus „Raudteede ohutuse direktiivi” 2004/49/EÜ jaotuse järgi:
õnnetusjuhtum – kategooria: raudteeületuskoha õnnetusjuhtum

Raudteeõnnetuse koht ja kuupäev: Paldiski raudteeülesõidukoht (Harjumaal) 08.
septembril 2007.a.

Tallinn
2007

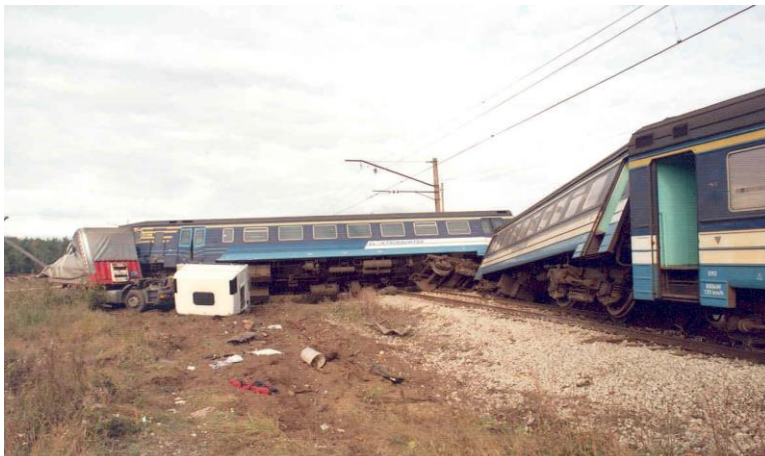
Õnnetuspaik peale kokkupõrget

Kokkupõrkejärgselt asus rongi juhtvagun risti rööbasteega, tema esiosa jäi sõidusuunas vasakule väljaspoole raudteegabariiti. Kokkupuutes juhtvaguni esiosaga paiknes tugevasti vigastatud veoauto MAN, mis asetses diagonaalselt raudteega. Rongi teine, mootorvagun, oli läinud rööbastelt maha. Tema esiosa oli sõidusuunas paremal väljaspool raudtee gabariiti. Kaks ülejäänud vagunit olid rööbastel. Ülesõidukoht oli raudteeveeremi poolt hõivatud. Ülesõidukohale viiva tee ja õnnetuses osalenud veoauto vahelisel alal paiknesid mitmed õnnetusega sinna sattunud esemed.

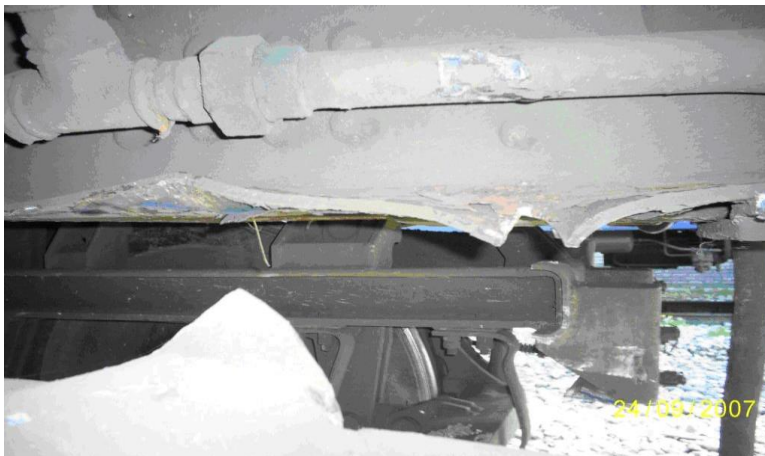
Elektriraudtee AS veeremile tekitati materiaalselt kahju. Peavaguni nr 2108 kerel oli kahjustatud esiosa, purustatud juhipoolne külgaken ja raam, esituled, nende korpused ning prožektor, puudus rööpmepuhasti.

Peavaguni 2108
vigastusi

Purunesid suruõhu- ja pidurimagistraalide otsakraanid ja voolikud, kahjustatud sai vaguni alusraami peatala. Deformeerunud olid puhvripruss, automaatukse mõlemad pooled ja uksekarbid. Puudusid masinistide ustealused trepid, deformeerunud olid reisijate automaatuste trepi astmelauad, juhitanturi ukseava ja uks, uksekarvide alumised osad vaguni tagumises osas, vagunitevaheline üleminekuplatvorm, käsipiduri hoovastik. Puudusid tahavaatepeeglid ja toru suruõhumagistraalset niiskusekogurini. Purunenud oli kiirusemõõdiku teleskoop-

veovõll. Vaguni elektrilises osas olid kahjustatud ja deformeerunud vagunitevaheliste ühenduste pistikud, maanduskaabel. Kontaktorite kasti riputuspost oli katkenud, kompressori kinnituse raam oli deformeerunud ja kronsteinid katkenud, kompressor vigastatud. Vaguni alusvankrid vajasis kõikide detailide defektoskoopiat, rattapaarid ülevaatus, keskvedrustuse detailid magnetdefektoskoopiat. Esimesel pöördvankril puudusid teesignaalide vastuvõtuks AVS poolid. Peavaguni taastusremondi esialgseks hinnaks kujunes 1,5 miljonit krooni.

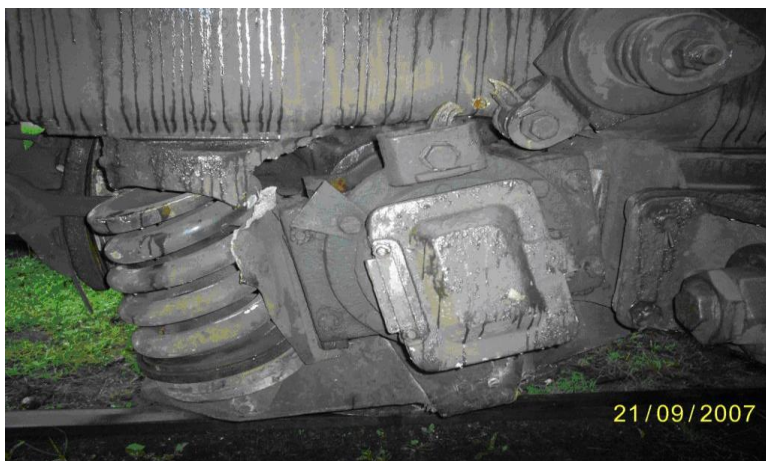
Mootorvagun nr 3108 kere omas kahjustusi, tema külgein ja katus, automaatukse mõlemad pooled ja parempoolsete uksekarpide alumised osad olid deformeerunud. Purunenud olid vagunitevahelise ülekäigutunneli kummitihendid, salongi aken, suruõhu- ja pidurimagistraali voolikud. Puudus ülemine platvorm. Täiendavalt oli vaja revideerida leevendusaparaate ja automaatsidureid. Vaguni elektrilises osas oli purunenud juhtimiskapp.

Mootorvaguni 3108 alusvankri nähtavad vigastused

Deformeerunud ja kahjustatud olid kõrgepinge ühenduse pistik, vagunialune kontaktorite ja elektriseadmete kastid, käivitustakistuse armatuur ja kiirlüliti. Vaguni alusvankrite rattapaarid, reduktorid ja riputuspostid, keskvedrustuse detailid ning pöördvankrite raamid vajasis täielikku ülevaatus. Üks pöördvanker vajas taastusremonti tehases. Mootorvaguni taastusremondi esialgseks maksumuseks kujunes ca 850 tuhat krooni. Kokku on veeremi remondikulud üle 2,3miljoni krooni.

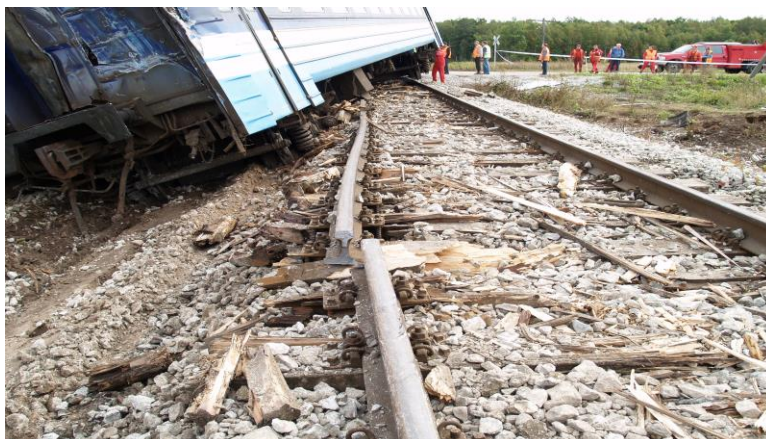
Vigastused infrastruktuuril

AS Eesti Raudtee infrastruktuuril sai kokkupõrke tagajärjel infrastruktuuri seadmetest oluliselt vigastada rööbastee 40m ulatuses, sh rööpamurd ja maha löödud 4 tähisposti.
