**LENNUÕNNETUSE PÕHJUSTE UURIMISKOMISJONI  
ESIALGNE ARUANNE**

**Lennuõnnetus helikopteriga Robinson R-44  
Registritähis ES – HPV**

**Astuvere, 11. mai 2004**

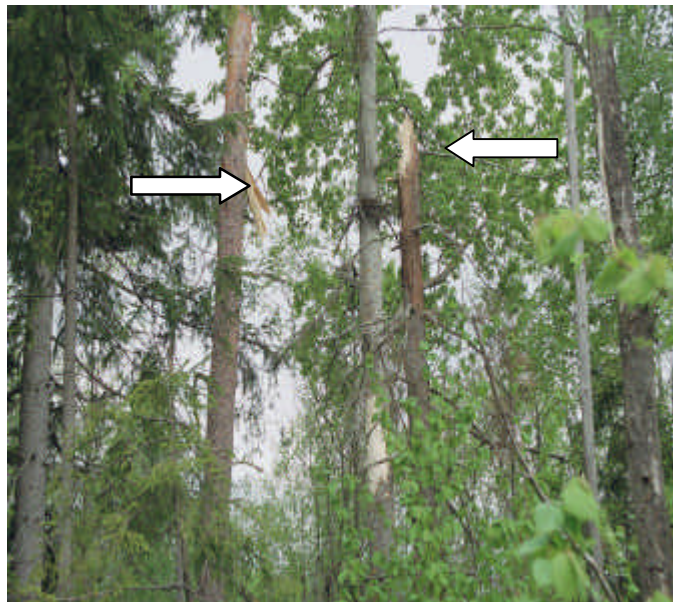
Kopter oli kõigepealt põrganud künka veerel kasvavate (seisvate) puudega ja seejärel murdnud veel mõned madalamad puud ja paiskunud vastu maad kuplikujulise künka jalamil umbes 10 meetrit künka tipust allpool. Puudega esmase kokkupõrke ja maaga kokkupõrke koha vaheline kaugus oli 42 meetrit.

Esimesed kopteri poolt vigastatud puud

Kopteri puudega kokkupõrke tagajärjel oli umbes 10 m kõrgusel jalamist täielikult murtud poolkuiva kuuse ladvaosa ja selle osad paiskunud kuni 70 m kaugusele kopteri liikumise suunas. Murtud kuuse tüve tükkidele oli tekkinud märke kopteriosadest. Murtud kuusest 3 meetri võrra vasakule (vaadeldes kopteri liikumise suunas pärast puudega kokkupõrget) jääva männi tüvele oli jäänud umbes 1,4 meetri ulatuses jälg kopteri mingist kiiresti liikuvast osast. Murtud kuusest veidi eespool ja paremal oli jämeda tüvega kõrge haavapuu, mille koor oli puu jalamist umbes 10 m kõrguselt laialt vigastatud kopteri mingi suhteliselt pehme konstruktsiooniosaga. Kuusest paremal seisis täiesti ilma vigastusteta sihvakas täiesti metsakuiv kuusk, mis oma seisukorras oleks ilmselt pidanud murduma juba kõige nõrgemalgi kokkupõrkel kopteri osadega.

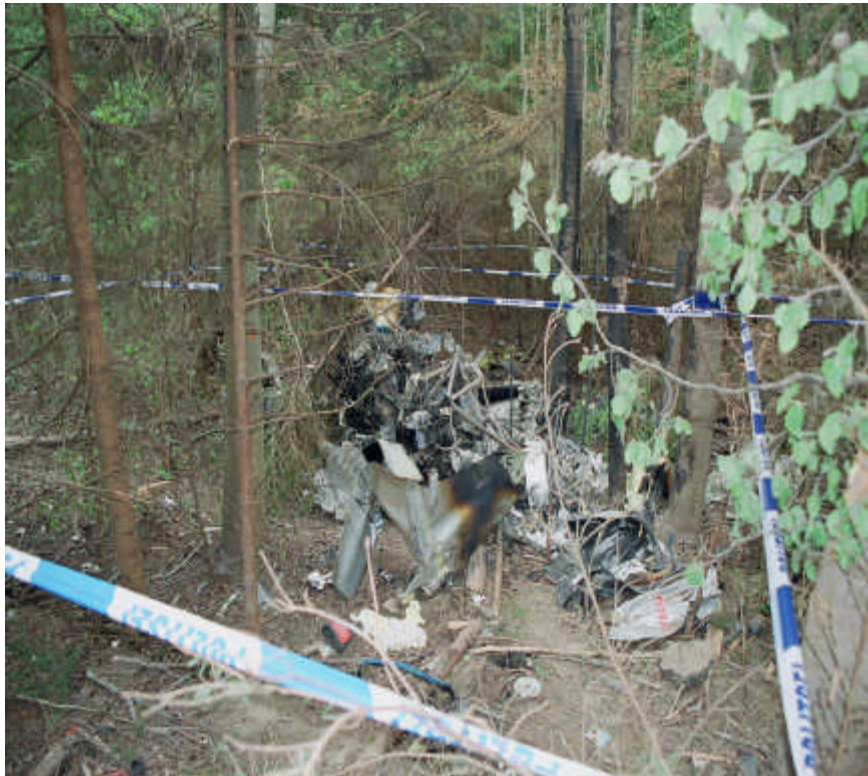
Kopterivraki põhiosa

Kopteri osade asetsemine oli korrapäratu ja puudega kokkupõrke kohast kõige kaugemal asetsesid suured ja rasked kopteriosad - mootor, reduktor ja pearootori tüveosa.. Mootori läheduses olid selged põlengujäljed, kusjuures tuli ei olnud edasi levinud. Põhiliselt olid tules kannatada saanud vahetult põlengukoha lähedal kasvavate noorte okaspuude oksad. Lehtpuudel oli söestunud või pigem tahmunud vaid tüve koore pindmine kiht kõrguseni kuni 2 meetrit. Ka kopteri kere maaga põrkumise kohas oli väike põlengukolle. Kopteri või piloodi kella ei leitud ja kokkupõrke täpne hetk on seni tuvastatama.
