LENNUÕNNETUSE PÕHJUSTE UURIMISKOMISJONI
ESIALGNE ARUANNE

**Lennuõnnetus helikopteriga Sikorsky S76 C+
Registritähis OH – HCI**

Tallinna laht, 10. august 2005

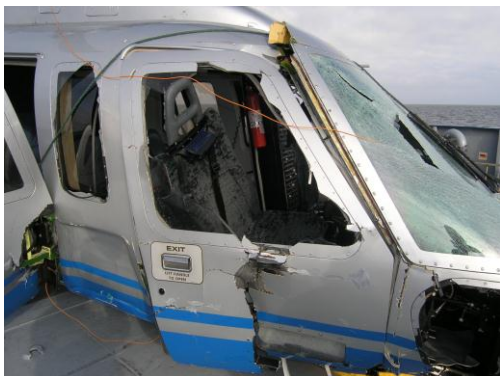
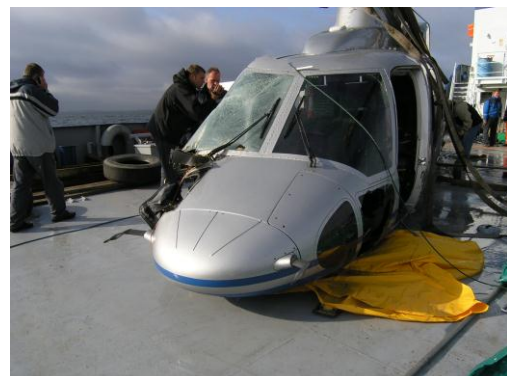
Kopteri parempoolne esiklaas (tuuleklaas) oli vigastatud ning tugevasti pragunenud, kuid oli praktiliselt säilitanud oma kuju ja püsis oma kohal. Esimene parempoolne

küljeaken (ukseaken) oli purunenud ja selle orgaanilise aknaklaasi tükid olid kadunud. Mõlemad kopteripilootide jalgade juures asuvad maapinna vaatlemiseks mõeldud külgmised aknad olid purunenud. Parempoolne piloodiüks oli suletud kuid tugevasti deformeerunud ja ka ust ümbritseval kereosal oli tugevaid deformatsioone.

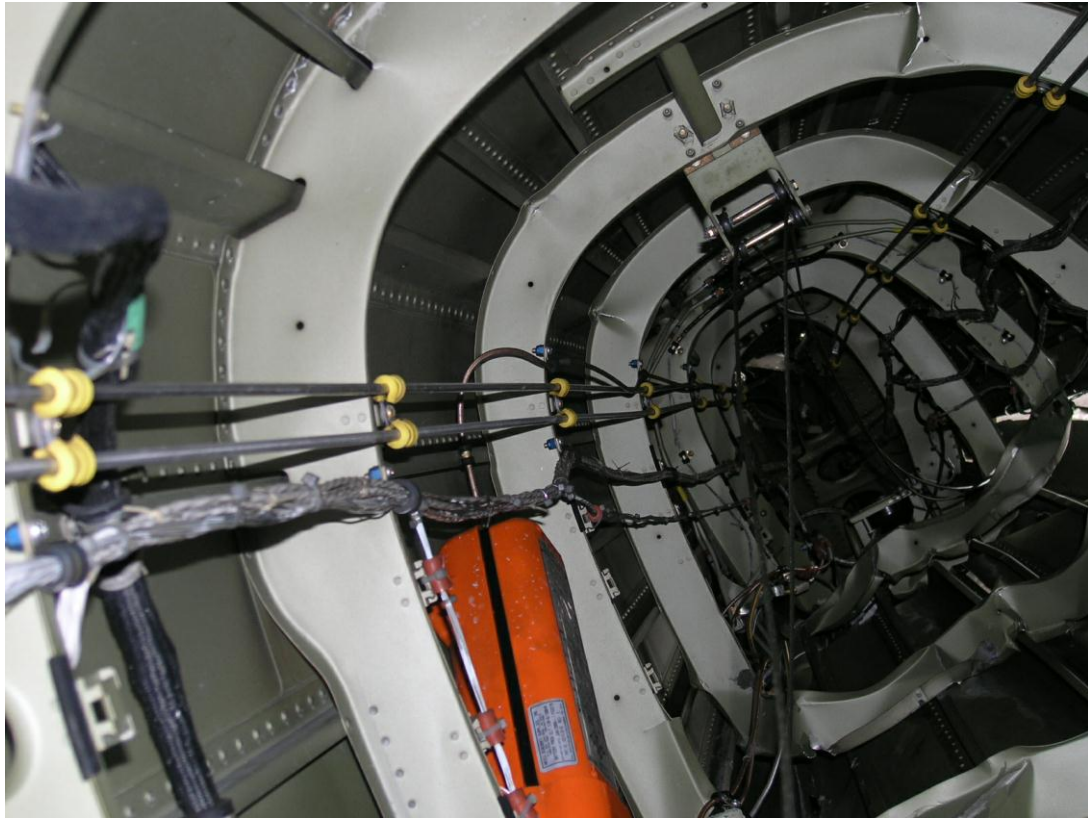
Kopteri avariisaatejaam oli oma kohal kopteri sabas ja selle lüliti oli asendis “Off”.

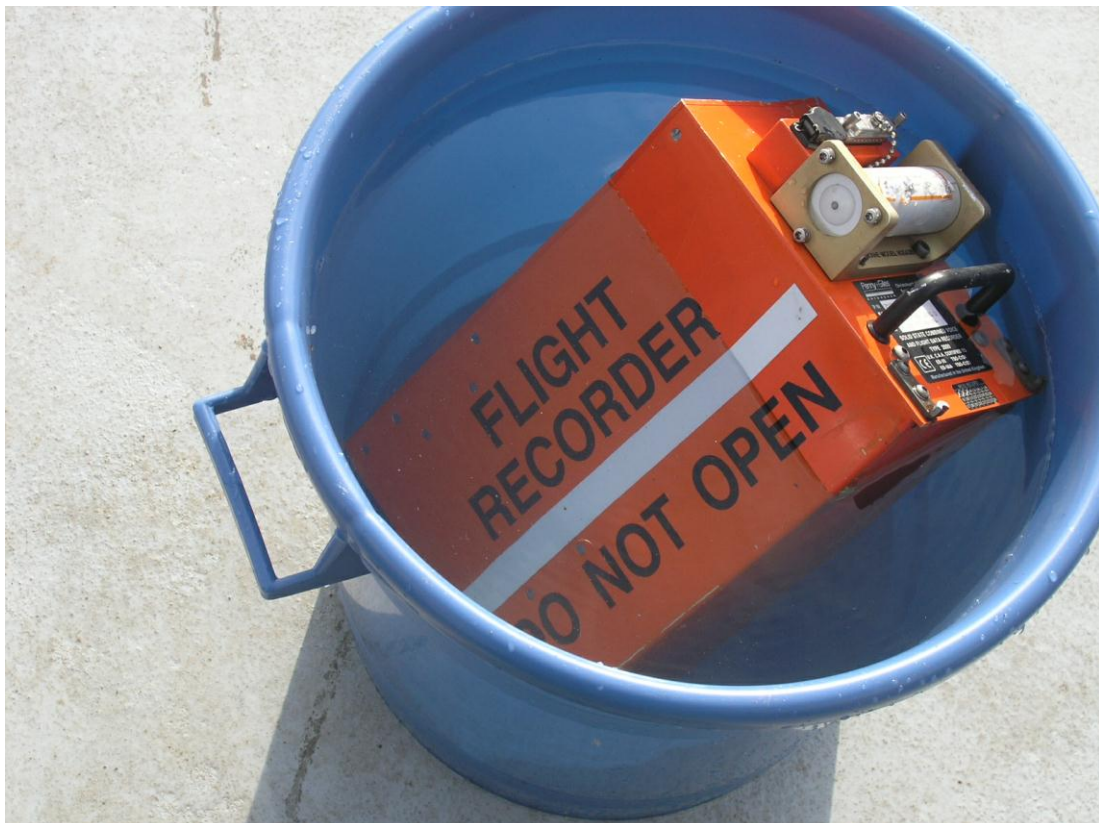
Kopteri lennuandmete paradasalvesti oli vigastamata ja demonteeriti kere küljest.

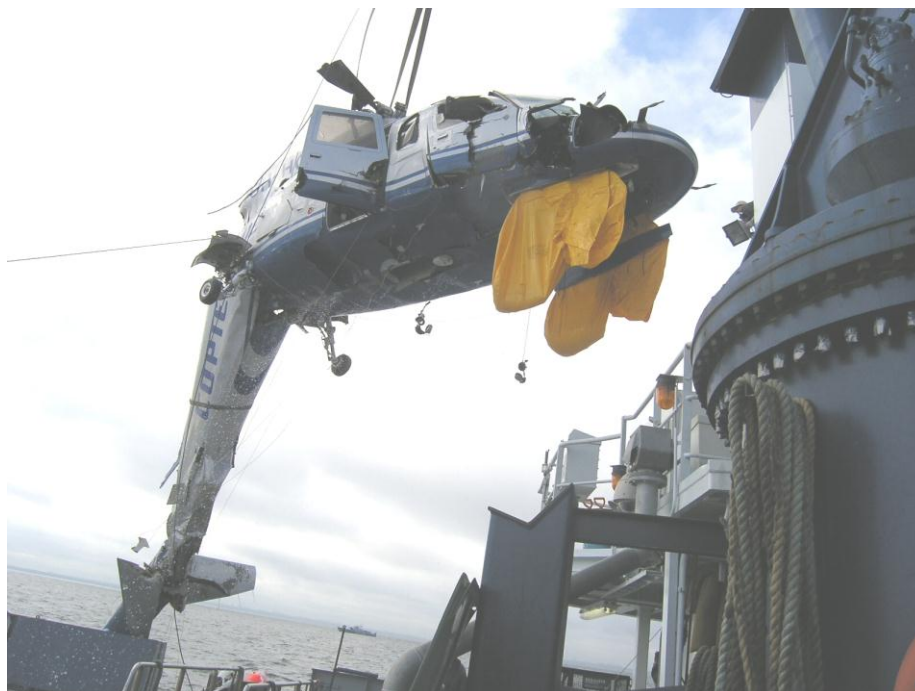
Kopteri pearootori rumm oli komplektne ja selle küljes olid pearootori kõigi nelja laba tüveosad, küll erinevate (30 cm kuni 1m) pikkustega.

Kopteri mõlemad mootorid, nende katted ja jõuvõtuvõllid olid ilma vigastusteta.

Kopteri kahest kütusepaagist oli vasakpoolne terve kuid parempoolne vigastatud.
