Lennuõnnetuse uurimise lõpparuanne

Sündmus: Mootori rike ja seiskumine, pörkumine maapinnaga
Koht: Tartu maakond, Haaslava vald, Aardla
Aeg: 04.05.2012 kell 23:55 (kohalik aeg)

Tüüp: Piper PA 28-235 Cherokee D
Registreering: YL-MED
S/N: 28-11377
Valmistamise aasta: 1970
MTOW: 1 315 kg
Lennukõlblikus: Kehtiv

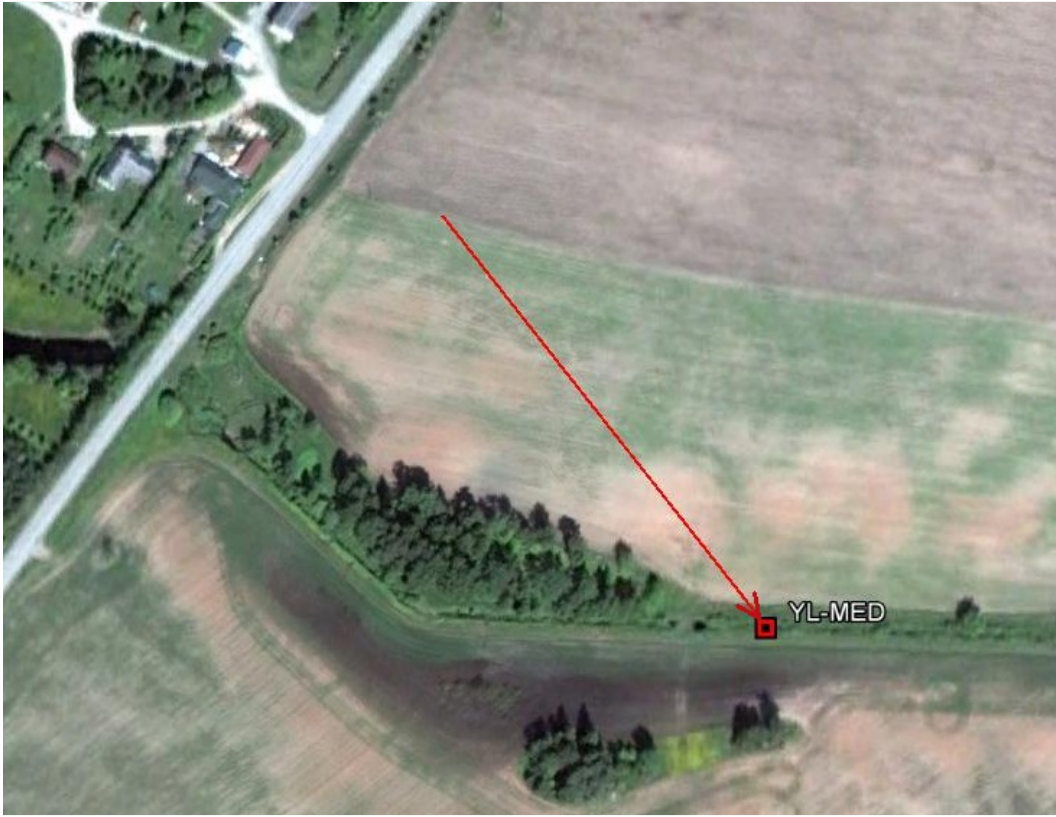
Joonis 1. Õhusõiduki viimane trajektoor ja asukoht. Ülal vasakul Aardla küla.

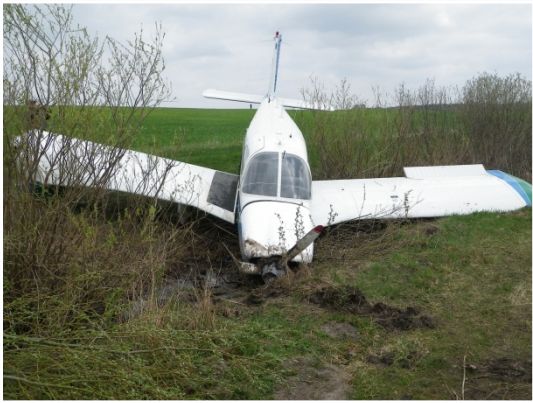
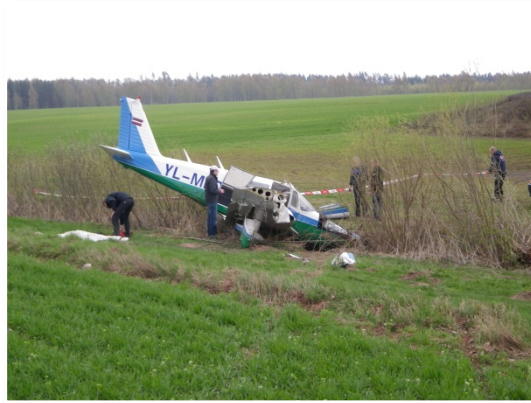
Lennuki vigastused olid tõsised. Lisaks purunenud mootoriosale ja propellerile olid olulisel määral purunenud tiiva mõlemad pooled, murdunud vasak telik. Sabaosa oli vigastusteta.

Purunenud õhusõiduk paiknes ninaosaga põldudevahelises kraavis asukohaga 58°18'39,11"N ja 26°46'38,98"E, suunaga ca 220°. Lennuki propeller ja ninaosa olid märgatavate põrkumisjälgedega. Propelleri kaks laba väändunud tahapoole, kolmas laba vigastusteta. Ninaratas ja vasak telik murdunud lennuki alla. Tiiva parema poole otsas purustused põrkumisest noorte puude ja võsaga, tiivaots koos kütusepaagiga ära rebitud. Mõlema tiivapoole ja kere ühendus osaliselt purunenud. Tagatiivad maandumisasendis.

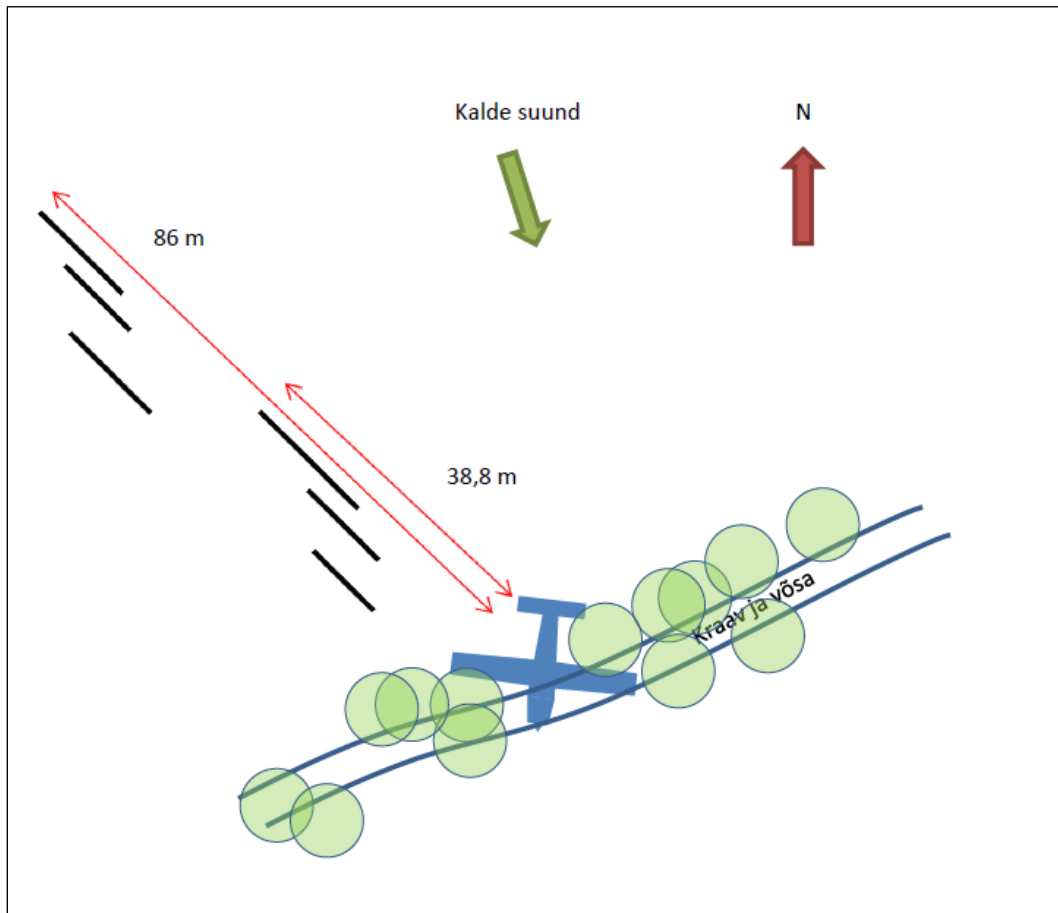
Joonis 4. Õnnetuspaiga skeem, musta joonega tähistatud ratta jäljed maapinnal

Põllul selgesti eristatavad lennuki rattajäljed, mis viitavad esimesele pörkumisele maapinnaga 86 m enne lennuki peatumist ning teisele pörkumisele 39 m enne peatumist. Lennuki liikumise suund maapinnaga pörkudes oli 154°, lennuki nina oli pööratud liikumissuuna suhtes ca 15° vasakule. Vahetult enne kraavipervega pörkumist oli lennuki ninaratas ja parem ratas pörkunud sügava künnivao äärega.

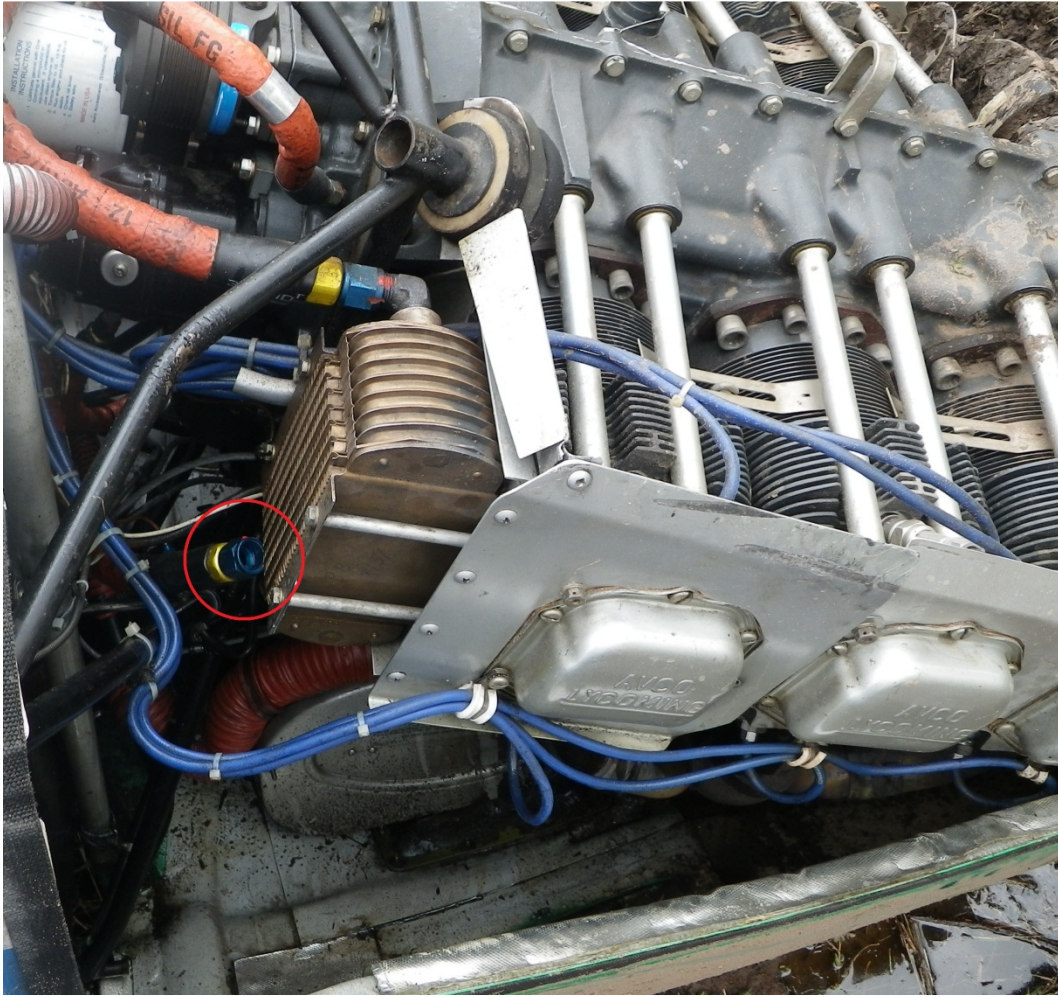
Mootori silindritel nähtavad sinised ülekuumenemise jäljed. Propeller ei ole käega pööratav. Mootori õlipumbast õliradiaatorisse viiva vooliku radiaatoripoolne ühendus lahti tulnud, ilma silmnähtavate vigastuste või kriimustusteta, keere kogu ulatuses terve, nii survemutril kui radiaatoripoolsel ühendusel nähtav värvilaik. Mootoriruumi põhi ning tagaseina parem pool kaetud õliga.

Õlivoolikute ühendusena olid kasutusel AN tüüpi standardsed sinised alumiiniumist ühendused, millel puuduvad avad traadiga kontreerimiseks.

Joonis 5. Mootori parem pool. Punase ringiga tähistatud õliradiaatorisse suunduv voolik.

Voolikuühenduse lahtitulemise põhjust ei õnnestunud uurimisel tuvastada. Kuna pärast viimast õlivoolikute vahetamist oli lennuk lennanud üle 120 tunni, siis on suure tõenäosusega välistatud ühenduse ebakvaliteetne paigaldus. Keermete mikroskoopilisel uurimisel ei tuvastanud uurimine defekte ega jälgi varest kinnitamisest (ülekeeramine, keerme vigastamine). Õli lekkimine on - eriti kogemustega piloodile - kergesti tähelepanev nii regulaarse õlitaseme kontrolli käigus kui ka õlitilkadena lennuki mootori all ning õlikirmena kere alumisel osal ja stabilisaatoritel. Viis lennutundi enne õnnetust toimunud korralises hoolduses ega lennueelse ülevaatuse käigus ei tuvastatud õli leket. Seega võib piisava kindlusega väita, et ühenduse iseeneslik lahtikruvimine algas millalgi pärast õhikutõusu Limbažist ning progresseerus mootori vibratsiooni tõttu.

- 4.2.1. Lennuõnnetuse põhjustas õlivooliku ühenduse lahtitulemine. Lahtitulemise põhjust uurimisel tuvastada ei õnnestunud.

- 1. Teavitada hooldusega tegelevat personali täiendavalt õlivoolikute ühenduste kinnitamise protseduuridest ning ettenähtud pingutusmomentidest.
