Lihtsustatud ohutusjuurdluse aruanne

M/L REGAL STAR ABIMASINATE SEISKUMINE JA KÄIKUVUSE KAOTAMINE

Ohutusjuurdluse aruanne M301018

Tallinn 27.02.2019

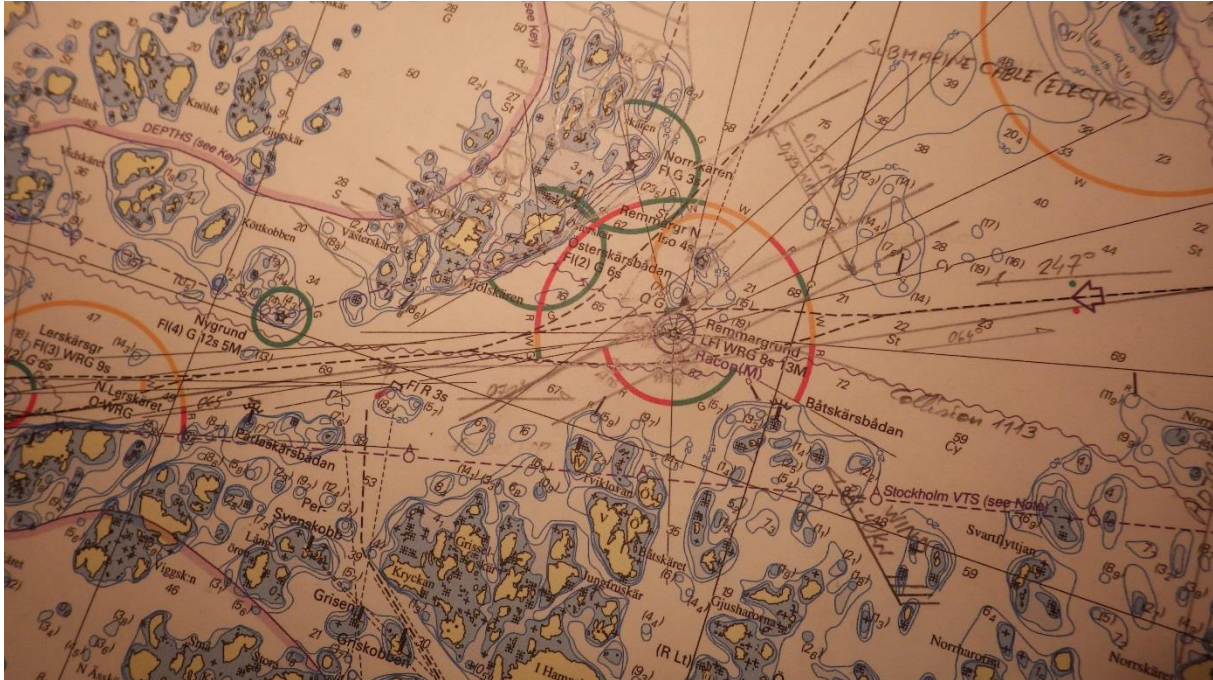
ja asus koordinaatidel 59°45'19N 019°18'49E. Seoses raskete ilmastikuoludega hakkas laev triivima. Kell 11:10 veesati paremparda ankur kogupikkusega 6 seeklit. Kell 11:13 toimus kokkupõrge Remmargrund'i majakaga, mis asub positsioonil 59°45'31N 019°19'00E.

Foto 2: Laevaõnnetuse piirkond ja Remmargrund'i majaka asukoht

Kokkupõrke tagajärjel said laevakere veepealne osa ja majaka konstruktsioon kahjustusi. Kuna merevee sügavus antud piirkonnas on 67 m ja majaka juures 6-9 m, veesati majaka kõrval vasakparda ankur kogupikkusega 2 seeklit. Selle tulemusena laeva liikumine peatus. Seejärel teostati ballasttankide möödistamine ja hinnati korpuse kahjustused. Kell 12:05 saabus sündmuskohale SAR laev Rescue Stenhammer ning 12:22 puksiir Montfred.
