**LENNUÕNNETUSE PÕHJUSTE UURIMISKOMISJONI  
ESIALGNE ARUANNE**

**Lennuõnnetus helikopteriga Robinson R-44  
Registritähis ES – HPV**

**Astuvere, 11. mai 2004**

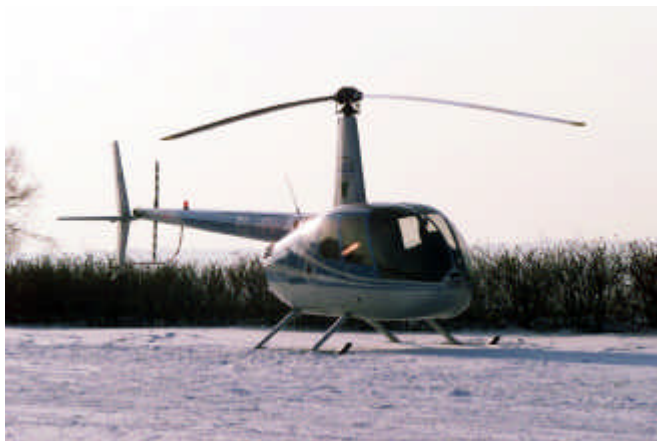
Lennuõnnetusse sattunud õhusõiduk oli neljakohaline kahelabalise pearootori ja kahelabalise sabarootoriga, kuuesilindrilise 260 hj kolbmootoriga Lycoming 0-540-F1B5 varustatud kopter Robinson Helicopter Co Inc, Robinson R 44 Astro, piloodi-istmega paremal.
